**REF. RECOMENDACIONES A LA ETAPA PRECONTRACTUAL, CONTRACTUAL Y POSTCONTRACTUAL Y AL INFORME DE INTERVENTORÍA DEL CONTRATO 481 DE 15 DE MARZO DE 2018**

En aras de impulsar las buenas prácticas de contratación, nos permitimos remitir una serie de recomendaciones a los procesos contractuales que adelanta su entidad sustentadas en el seguimiento a la obra contratada para los XXI Juegos Nacionales y Paranales 2019 en el contrato 481 de 15 de marzo de 2018 cuyo objeto fue “Obras de Adecuación del Escenario Deportivo Northon Madrid, en el Marco de los XXI Juegos Deportivos Nacionales y Paranales”.

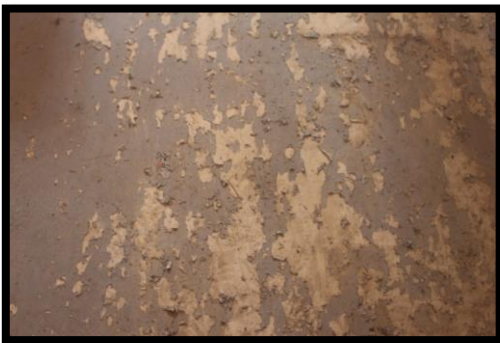
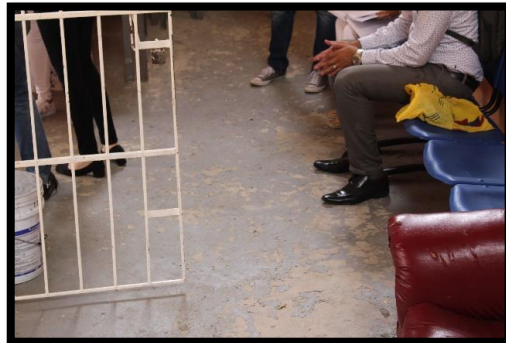
- La pintura del piso que conlleva a las canchas de voleibol se encuentra mayoritariamente desprendida. Al respecto, los ítems de materiales solo definieron que debía ser utilizada una “pintura de tránsito” sin establecer las especificaciones detalladas de la misma, que para el caso de escenarios con alto tráfico de personas y equipos de deporte, debe ser de alta durabilidad, rápido secado y resistente a la abrasión, intemperie y demás condiciones propias del uso del lugar.

- Que la entidad revise las condiciones en que se encuentra el escenario deportivo para así determinar si las fallencias que se presentan son imputables al contratista o al uso dado por los deportistas al escenario, para así poder exigir la corrección de los defectos o la declaratoria de siniestro para hacer efectiva la garantía de estabilidad de la obra.

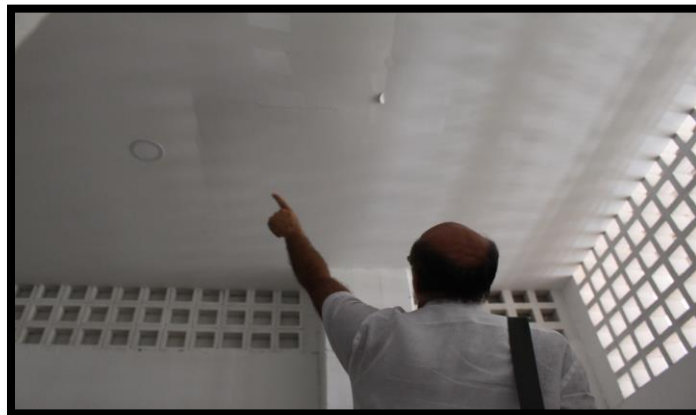
- El cielo raso de uno de los baños se encontraba abombado, debido a la insuficiencia de soportes instalados cada 1.2 mts y no cada 60 cm como debía hacerse para asegurar la horizontalidad de la estructura.

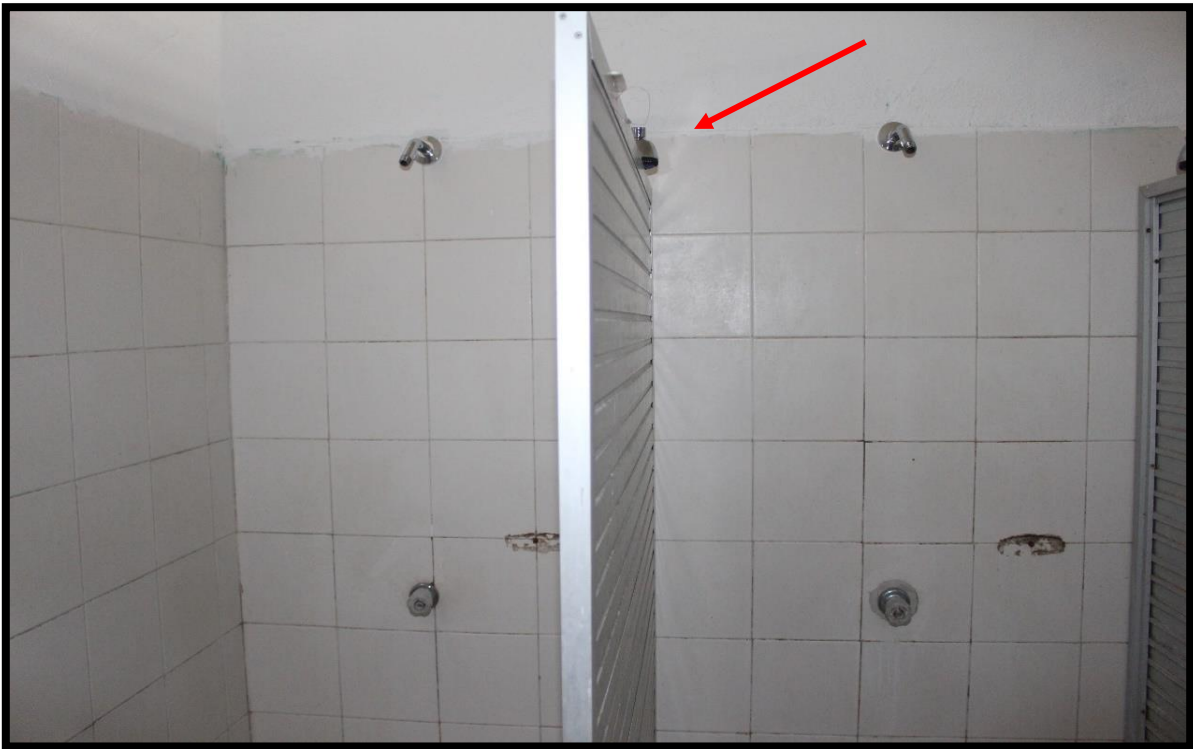
- Algunas regaderas recién instaladas en las duchas se encontraban desprendidas y puestas sobre los separadores.

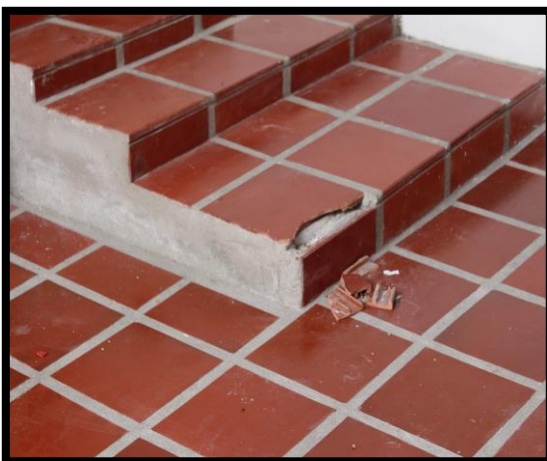
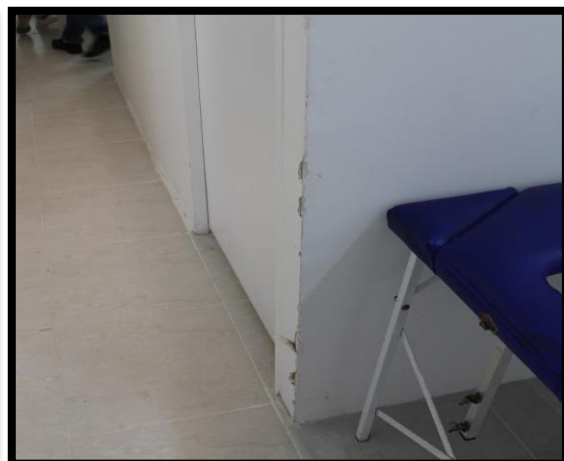
- Algunas baldosas y paredes intervenidas ya presentan deterioro.
